东胜区第五小学消防安全技术排查报告

排查项目：东胜区第五小学

内蒙古序安安全技术有限公司

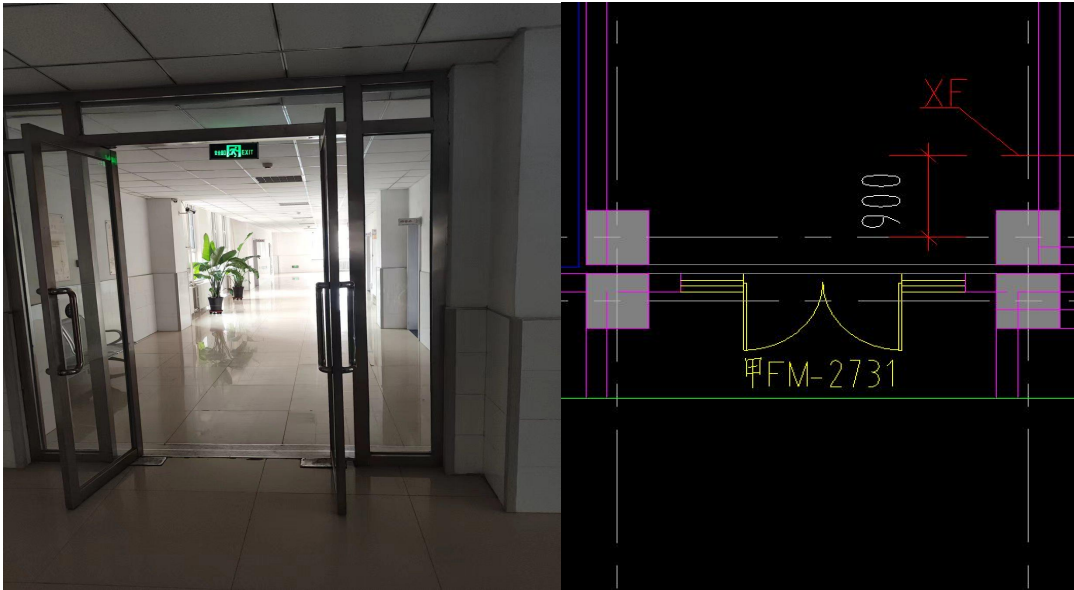
| 问题 1：教学楼第一至第四层层防火分区分隔处未采用防火门进行分隔 | |

| 整改方案 | 将每层 B、C 区交汇处普通玻璃门拆除，更换甲级防火门 |

| 东胜区第五小学消防设施整改报价估算表 | | | | | |
|---|---|---|---|---|---|
| 1 | 安装防火门 | 包含拆除非防火门 12 樘，安装防火分隔处防火门，设备用房防火门，楼梯间前室防火门 16 樘 | 项 | 1 | 42000 |

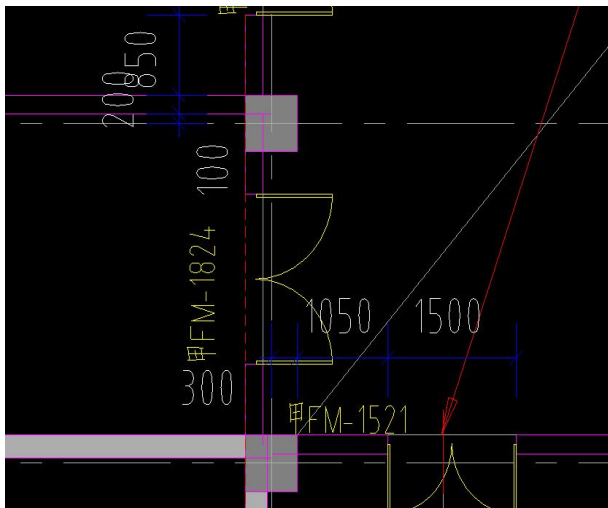
| 问题 2：C 区地下一层车库区域与设备用房区域防火分区分割处未采用防火门进行分隔 | |

| 整改方案 | 在车库区域与设备用房区域防火分区分割处增设甲级防火门 |

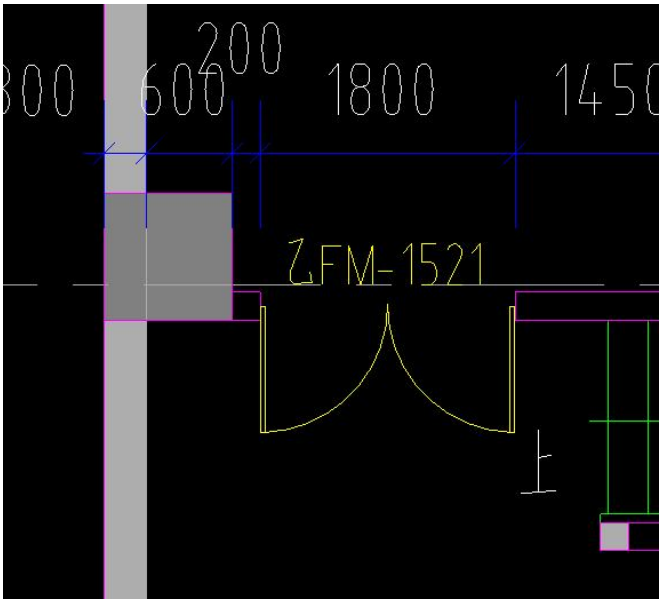
| <p>问题 3：C 区地下一层东侧前室未设置乙级防火门进行分隔</p> | |

| <p>整改方案</p> | <p>将 C 区东侧楼梯间前室之间增设乙级防火门</p> |

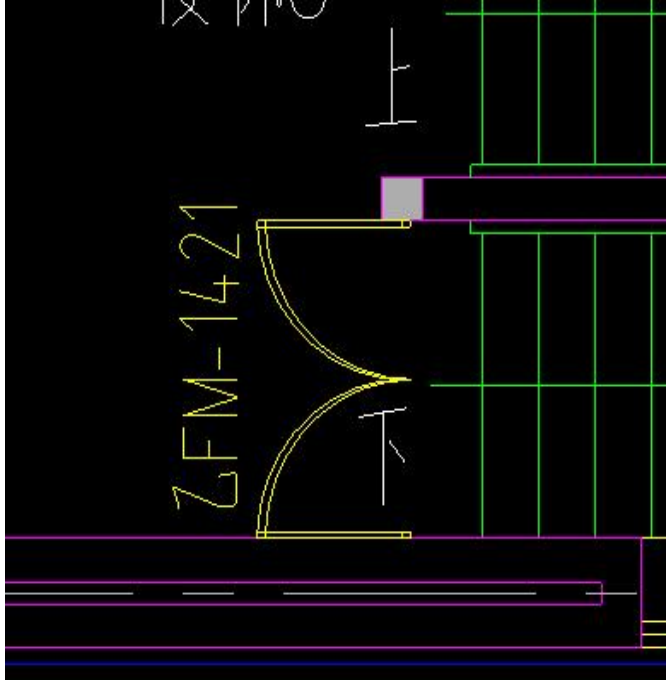
| <p>问题 4：C 区东侧楼梯间地上、地下未采用有效防火分隔</p> | |

| <p>整改方案</p> | <p>C 区东侧楼梯间首层增设乙级防火门</p> |

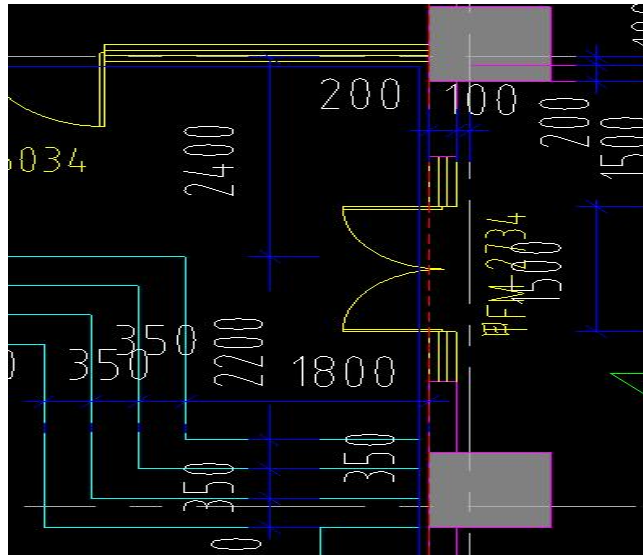
问题 5：C 区一层南侧门厅未做防火分隔

C 区一层南侧门厅处增设甲级防火门

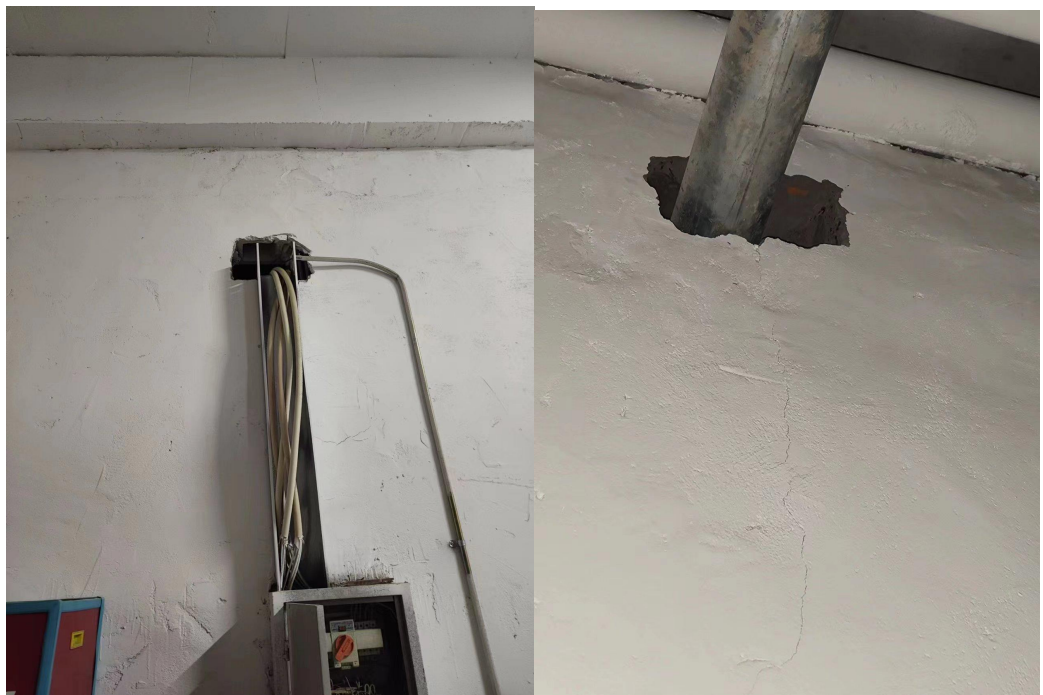
问题 6：楼内多处管道、桥架穿墙，防火门门洞口防火堵不到位

采用不燃材料进行防火封堵

| 东胜区第五小学消防设施整改报价估算表 | | | | | |
|---|---|---|---|---|---|
| 2 | 防火封堵 | 包含设备用房砌筑隔墙，管道、桥架穿墙处防火封堵约 80 m² | 项 | 1 | 56000 |

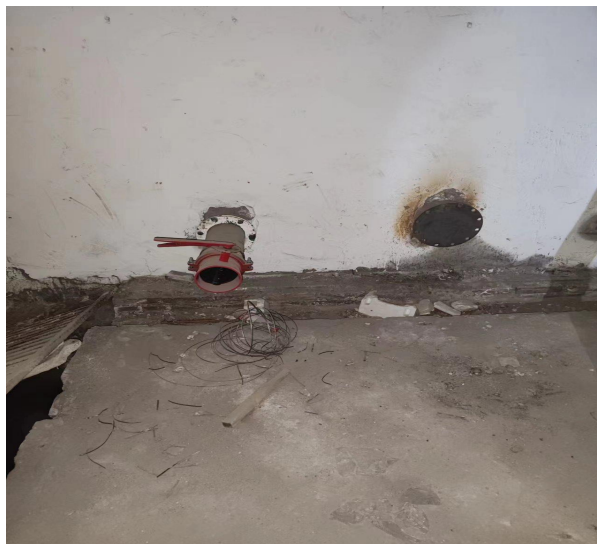
问题 1：校区未设置室外消火栓

沿教学楼周边设置室外消火栓，沥青、混凝土路面开挖，铺管，回填恢复路面

| 东胜区第五小学消防设施整改报价估算表 | | | | | |
|---|---|---|---|---|---|
| 3 | 安装室外消火栓 | 包含沥青、混凝土路面土方开挖及恢复约 1680m³，敷设室外消火栓管网 DN200 镀锌管约 380m，砌筑室外消火栓井 8 座 | 项 | 1 | 1860000 |

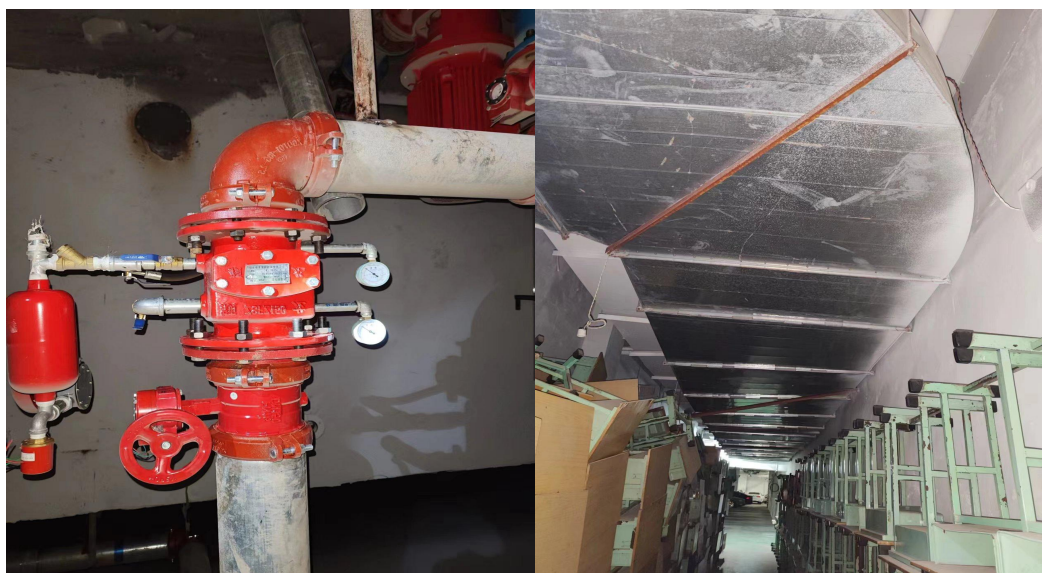
问题 2：地下一层预作用报警阀组安装错误，未设置空压机及整套控制系统，防护区未设置快速排气阀，末端试水装置，大于 1.2 米风管下方未设置喷头，喷淋支管与主管路未连接。

地下预作用喷淋系统需整体维修改造，系统管路连接，耐压试验，安装缺失组件设备，增设喷淋水泵接合器

| 东胜区第五小学消防设施整改报价估算表 | | | | | |
|---|---|---|---|---|---|
| 4 | 预作用喷淋系统维修 | 包含喷淋管网整体维修，增设预作用系统控制器一套，空压机 2.2KW 一台，增设末端试水装置，增设快速排气阀，整体系统耐压试验，系统调试，增设喷淋系统水泵接合器一套 | 项 | 1 | 120000 |

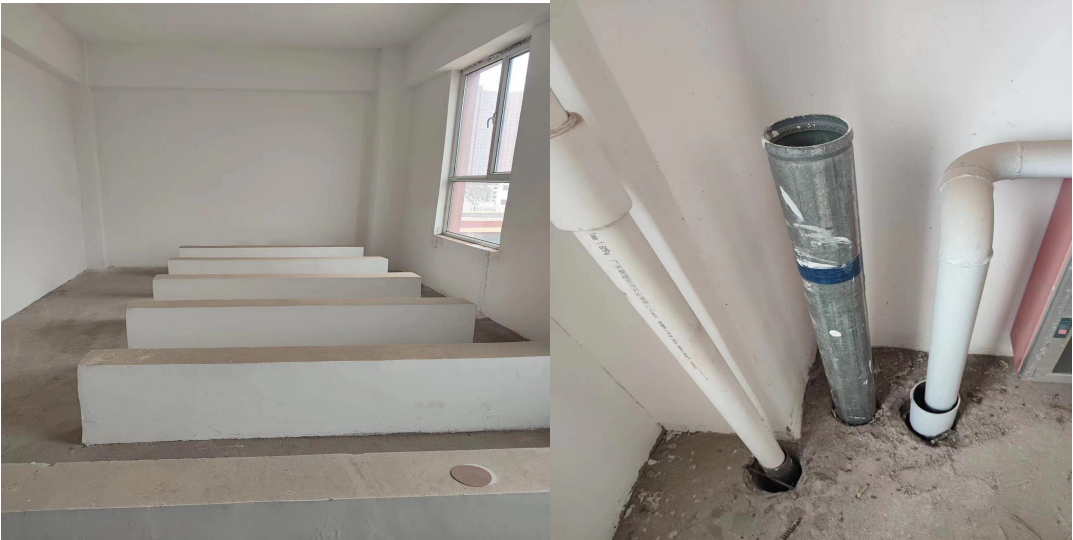
| 问题 4：屋顶高位消防水箱间未设置高位水箱，补水管路，采暖 | |

| 整改方案及措施 | 按规范要求安装有效水容积为 18m ³ 的高位消防水箱，安装补水管路，溢流管，出水管路 |

| 东胜区第五小学消防设施整改报价估算表 | | | | | |
|---|---|---|---|---|---|
| 6 | 安装高位消防水箱 | 包含增设有效水容积为 18m³ 水箱一座，补水管路，补水浮球阀控制器，水箱间采暖设备，溢流管，排水系统，出水管路 | 项 | 1 | 86300 |

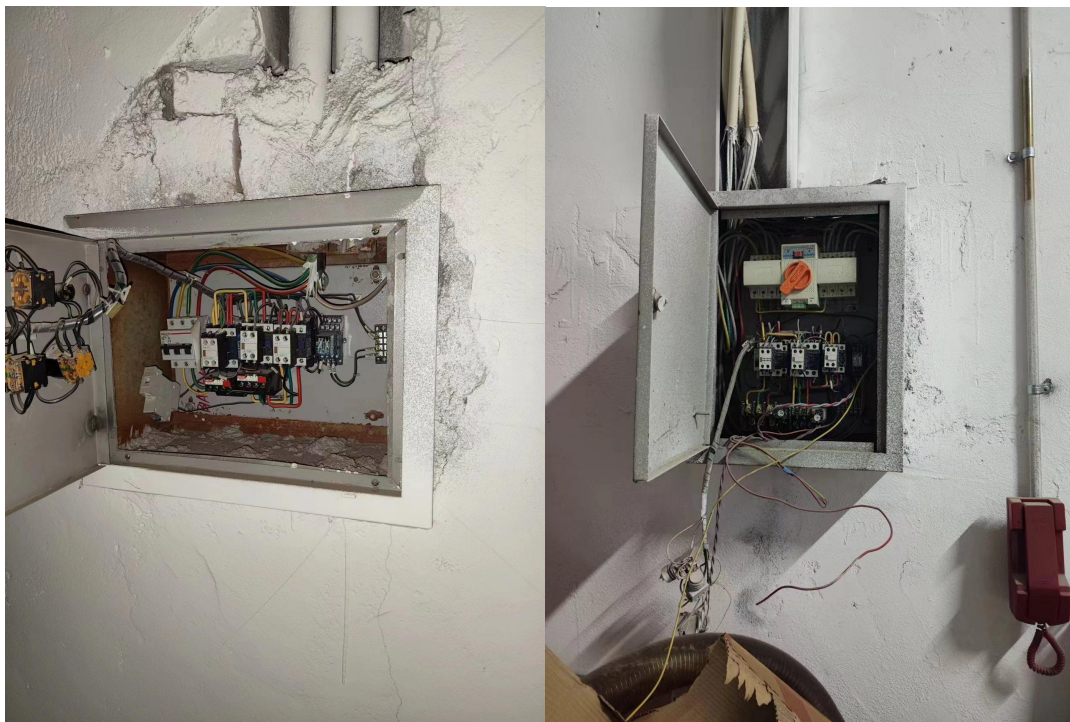
问题 3：排烟风机、补风机控制柜、风机故障，无法正常运行

更换成套风机控制柜，维修故障风机，完成送电运行调试

| 9 | 地下排烟补风系统维修 | 包含排烟风机、补风机维修更换损坏设备，控制柜更换，风管风阀维修更换，系统调试 | 项 | 1 | 68700 |

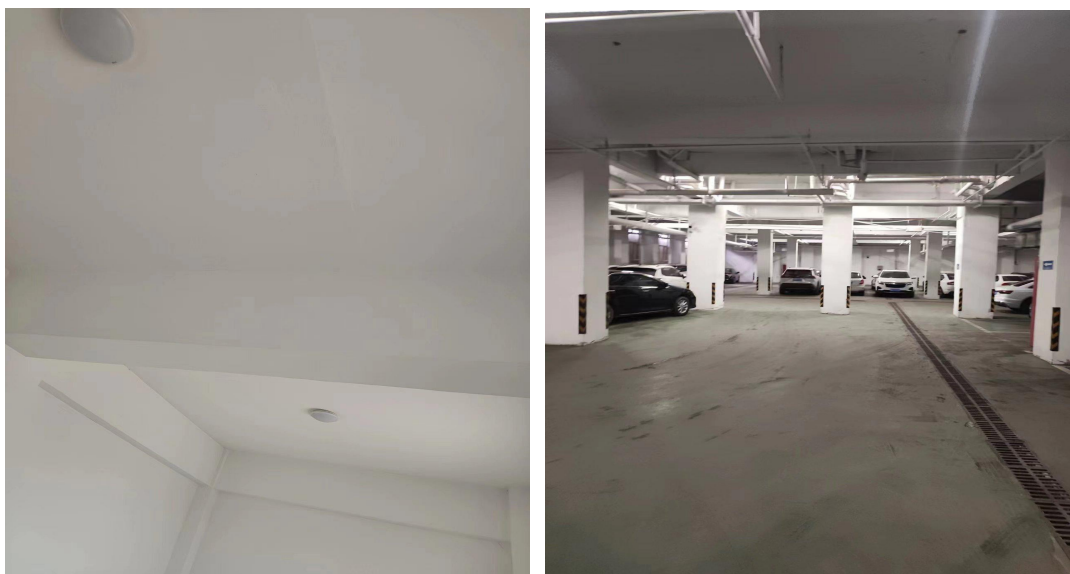
问题 4：地下一层、设备用房内未设置应急照明，教学楼楼梯间走廊内应急照明及疏散指示灯具设置不足

按规范要求补充应急照明及疏散指示灯具

| 12 | 应急照明及疏散指示系统维修 | 包含教学楼、地下车库、设备用房增设应急照明灯具，配管、穿线，更换损坏疏散指示灯具 | 项 | 1 | 216000 |
