# 元上都遗址环境整治工程设计方案

( 备案版 )

工程名称：元上都遗址环境整治工程

设计单位：河北建研建筑设计有限公司

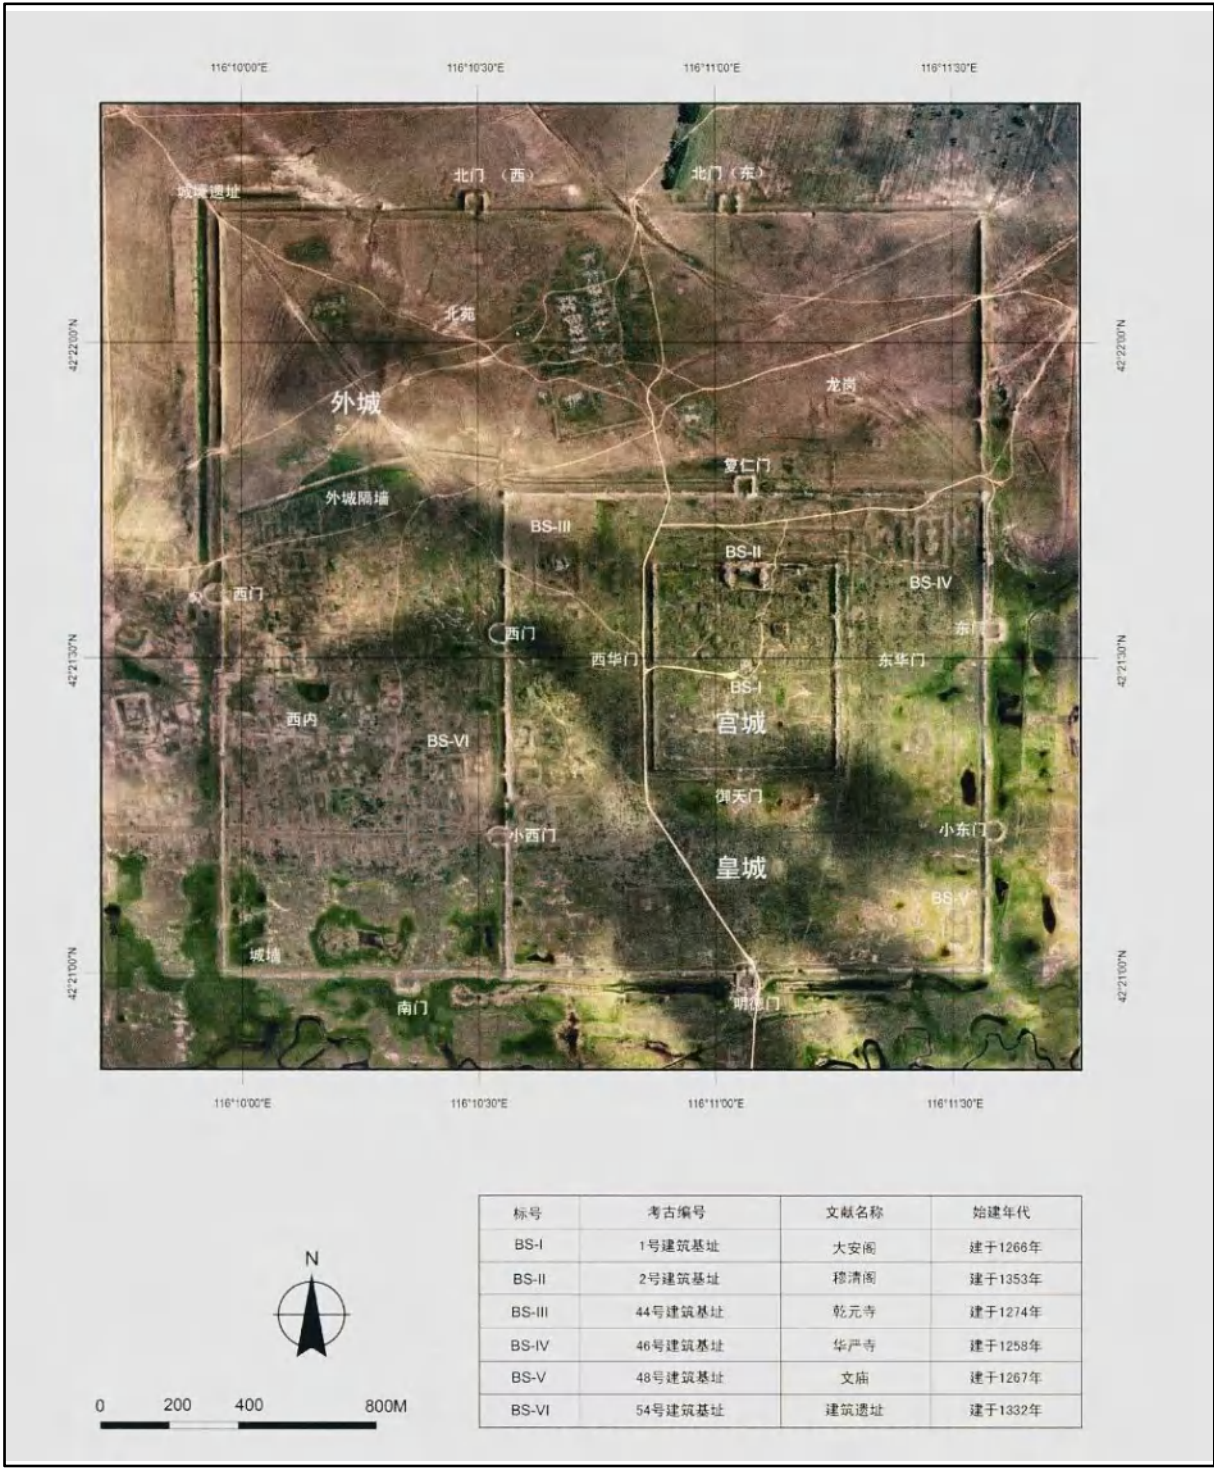
图 3 元上都遗址（城址）构成图（图片源·元上都遗址申遗文本）

上都城外缘的东、西、南、北都设有关厢，其中东关南北长 2000 米，东西长 1300 米，为皇帝接见宗王和使团居住的帐房区；西关南北长约 2200 米，东西长约 2000

米，为羊、马、牛市和商业区；南关南北长约 800 米，东西长约 1500 米，为酒肆、客栈和店铺林立的繁华商贸区；北关东西长约 2500 米，建有驻扎军队的兵营。

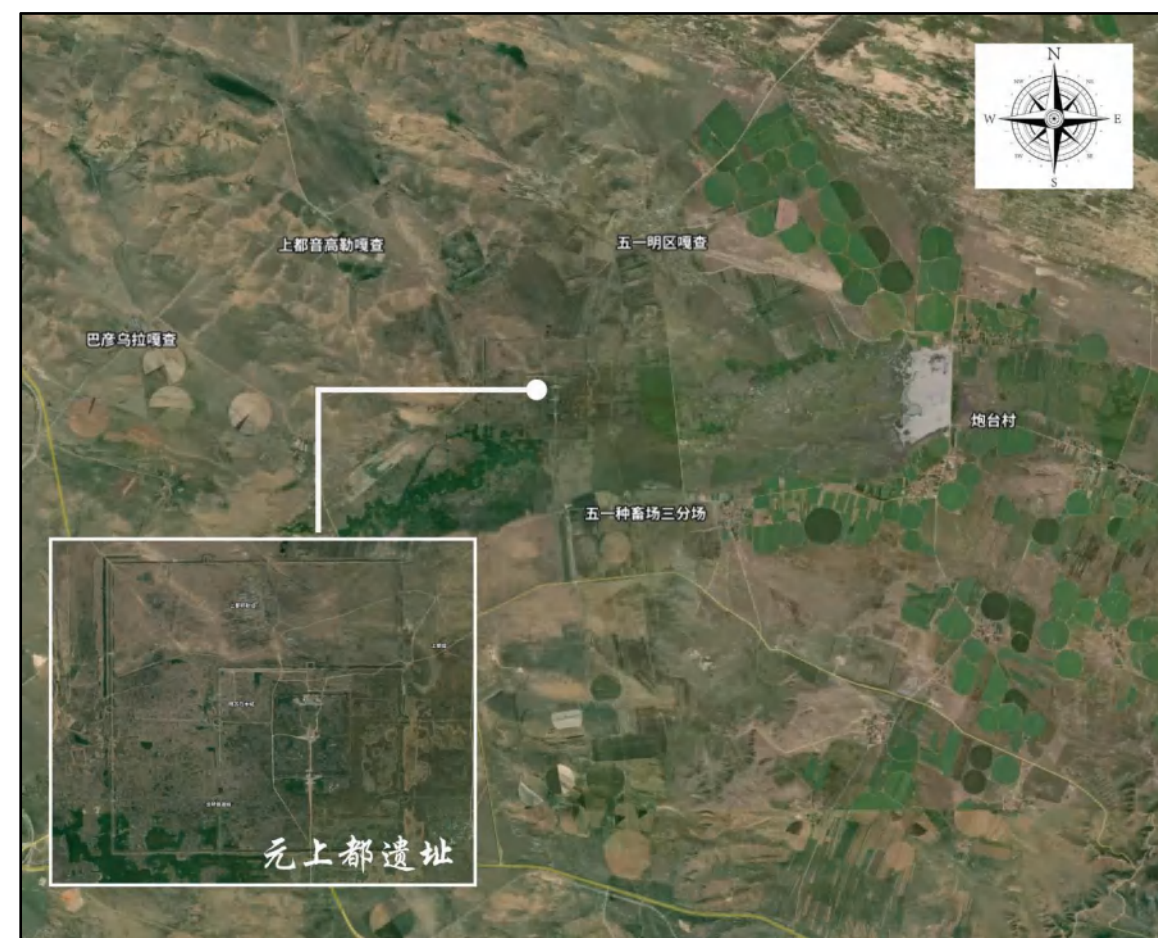
图 6 元上都遗址地形地貌图（图片源·Bigemap 软件）

遗址座落在金莲川草原上，南部为东西横亘的低山丘陵地貌，是燕山北缘的低山丘陵与大兴安岭南缘的低山丘陵交汇地带，有闪电河及典型的闪电河湿地。中部为典型草原，基本属河谷平原区，以低山丘陵典型草原为主。遗址区背山面水，位于中部的典型草原之中。北部为乌和尔沁森林草原和浑善达克沙地，有独特的森林草原景观和沙地榆树疏林灌丛草原景观。其所在地势北高南低、西高东低，由西北向东南渐降。

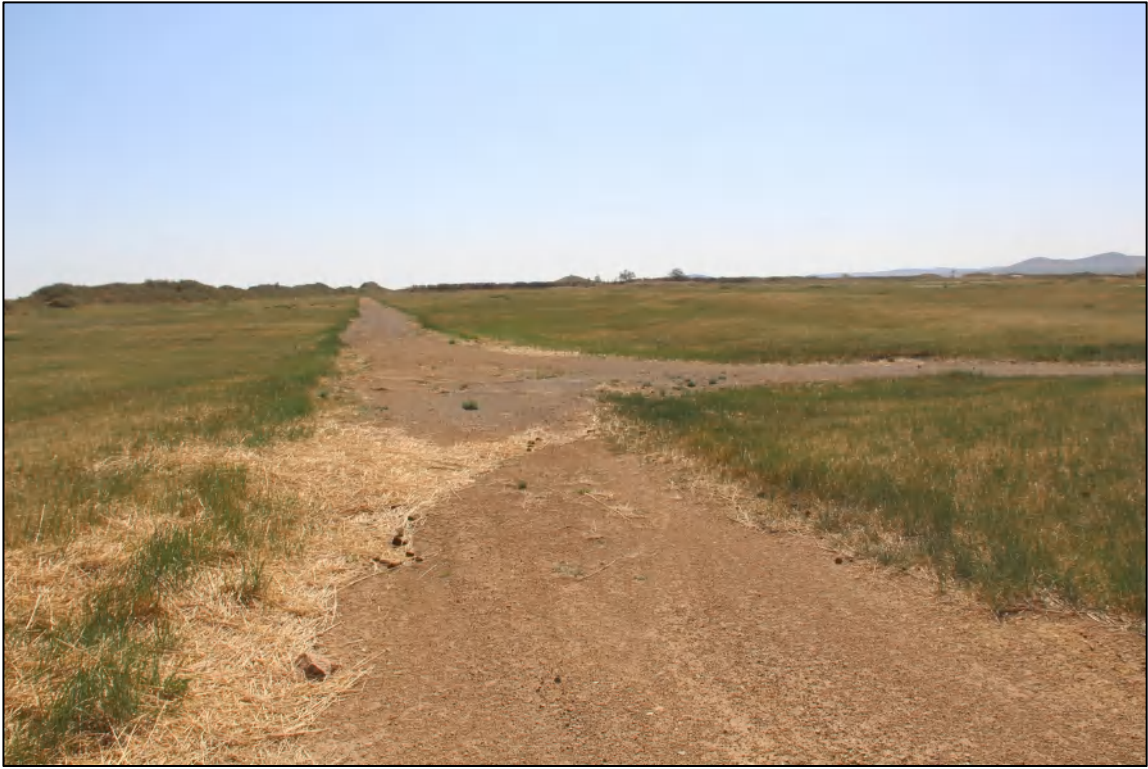
图 8 元上都遗址皇城内机耕路现状（图片来源·自行拍摄）

元上都遗址内现存多条机耕路，多数位于皇城与外城，少数位于宫城。机耕路分为碎石土面层或沙土面层，外城机耕路大部分为沙土面层，皇城与宫城为碎石土面层。经现场勘察，宫城内现存 3 条机耕路，以宫城中心区域 1 号建筑基址大安阁遗址为基点，北侧机耕路长约 435m、南侧机耕路长约 265m、西侧机耕路长约 300m，宫城内机耕路长约共计 1000m。皇城内现存 7 条机耕路，西南侧 1 条机耕路长约 520m，西侧 1 条机耕路长约 400m，北侧东西向 2 条，分别为 730m、900m，南北向 3 条，分

由于机耕路长时间风吹雨淋、早年车辆碾压，加之没有后期维护，导致路面不平、局部坑洼积水，且砂石路使遗址内植被无法自然恢复。纵横交错的机耕路将遗址分割，严重破坏了元上都遗址的完整性，影响了景区整体历史风貌，且易误导游客游览路线的规划，使游客进入遗址未开发区域，无法保证游客自身安全的同时，对未开放遗址区域的保护造成威胁。

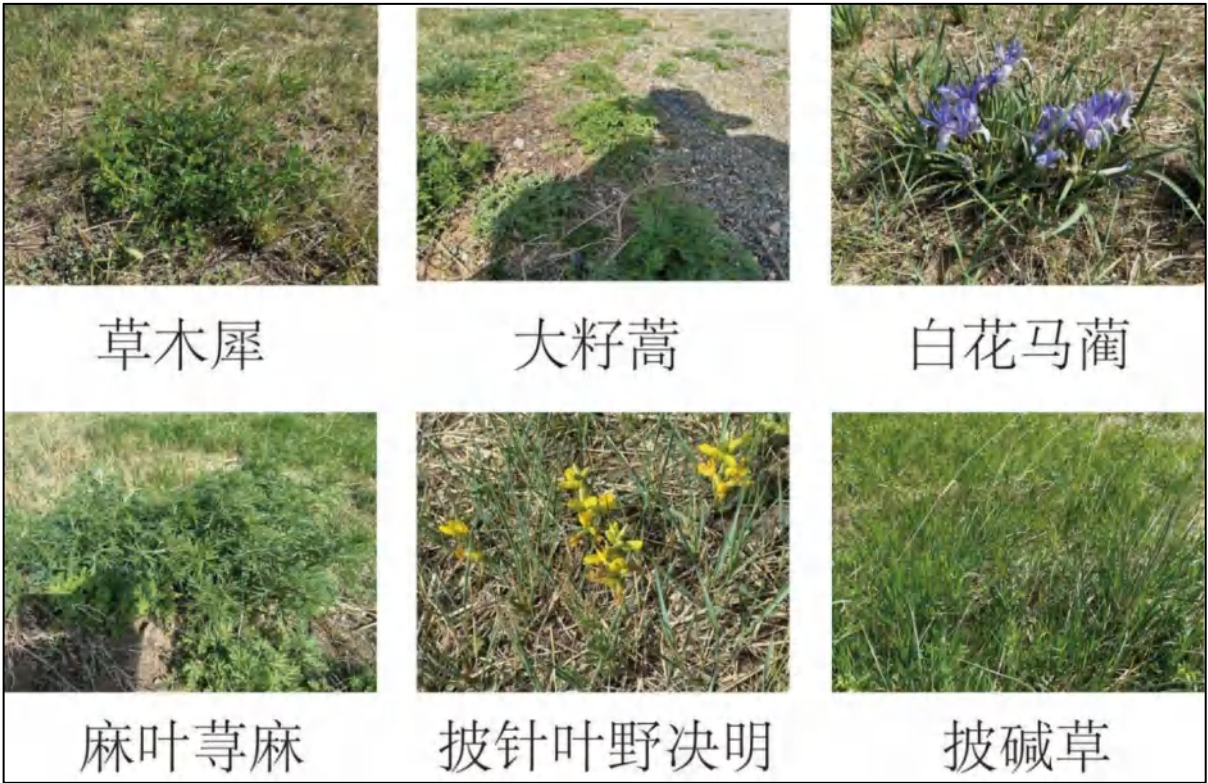
图 10 元上都遗址内植被景观现状（图片源·自行拍摄）

上述植被均为当地植被，且适合生长在草原地区，尤其是披碱草，目前已成为元上都遗址区主要牧草品种，外城、皇城、宫城范围内大部分为披碱草；草木犀在外城、皇城、宫城范围内的占比仅次于披碱草；披针叶野决明主要生长在皇城与宫城区域内；白花马蔺目前遗址区只存在于皇城区域；麻叶荨麻、大籽蒿在外城、皇城、宫城范围内均有分布。

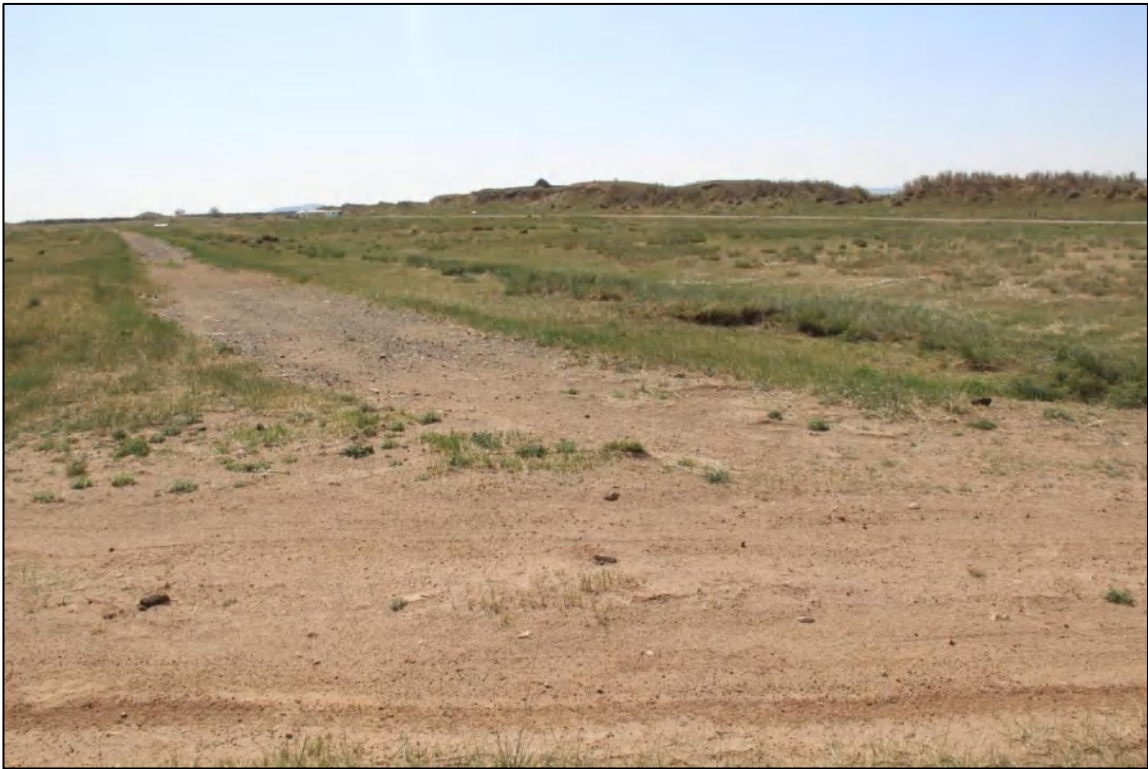
图 11 元上都遗址外城机耕路旁植被退化（图片源·自行拍摄）

目前元上都遗址内植被景观丰富，生物多样性好，有较完好的生态系统，植被景观与遗址风貌协调，人为破坏较少。但由于近年常年干旱，金莲川断流，土壤碱性变大，遗址区内出现了植被退化现象。尤其是元上都遗址外城机耕路两侧区域，植被退化现象加剧，土壤流失和沙化严重（详见图 11）。

③由于机耕路常年受到风吹雨淋，没有后期维护，导致路面不平，坑洼积水，波及道路周边草植，道路周边植被退化，土壤流失、沙化情况较其它区域更为严重。

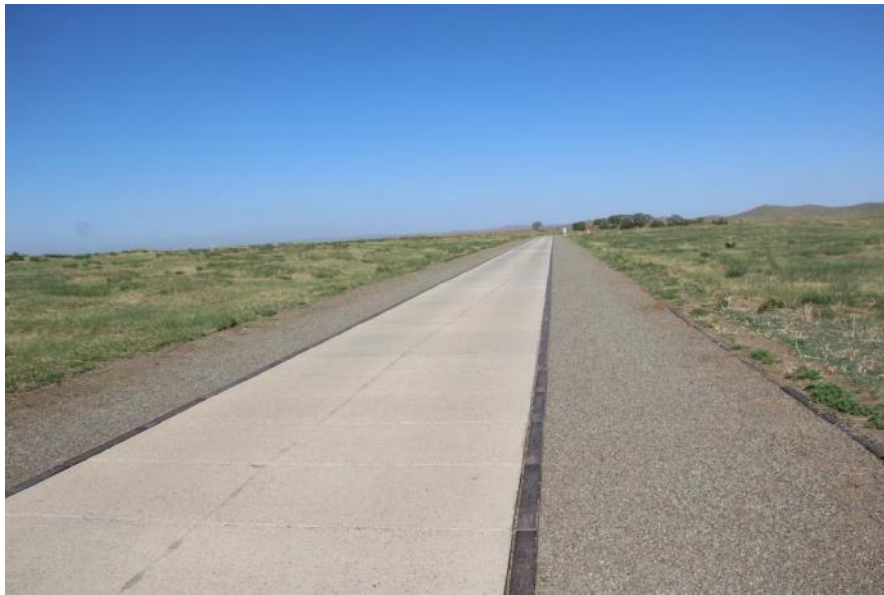
| 照片编号 | 1-04 | 照片名称 | 皇城内南侧旅游路现状 | 照片编号 | 1-05 | 照片名称 | 皇城内南侧旅游石板路现状 | 照片编号 | 1-06 | 照片名称 | 皇城北侧机耕路现状 |
| 简要说明 | 旅游路中间为水泥石板横铺，两侧顺铺路沿石，路沿石外侧为砂石路， | | | 简要说明 | 为加固砂石路的砂土层强度，布置蜂窝网格加固垫。 | | | 简要说明 | 遗址区内现存多条机耕路，影响遗址区整体历史风貌 | | |

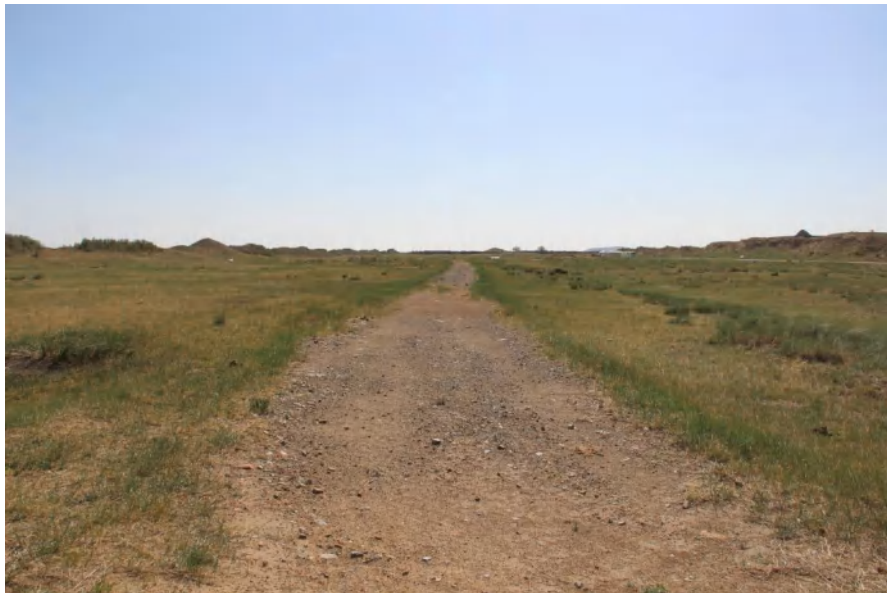
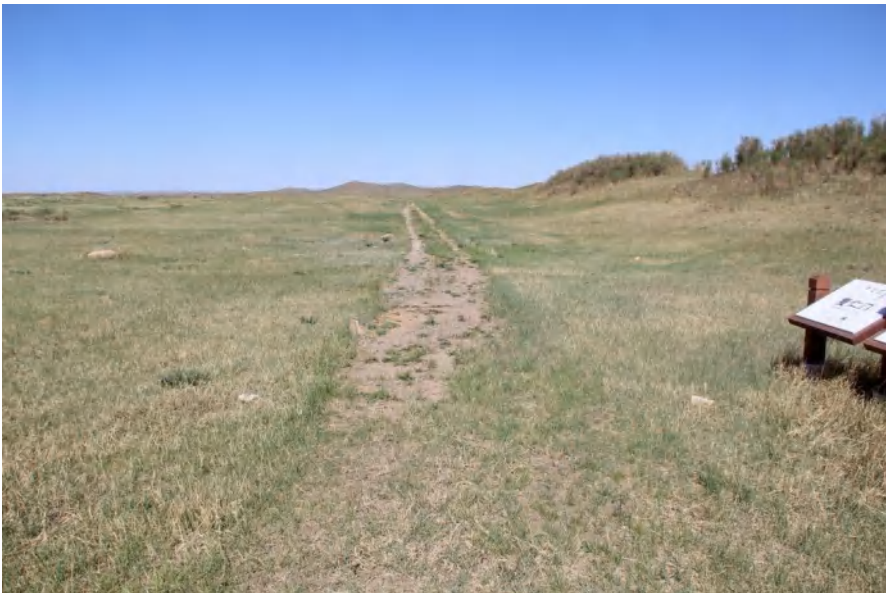
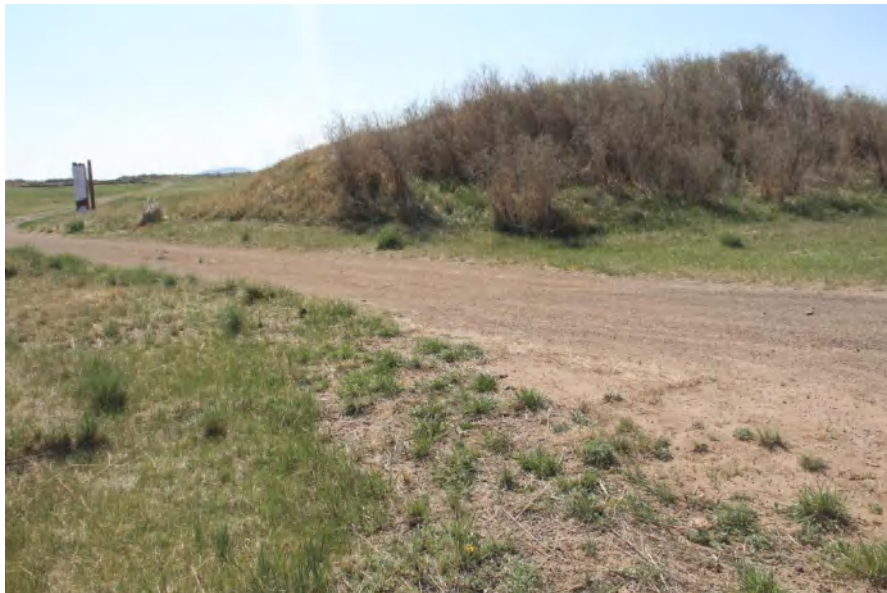
| 照片编号 | 1-07 | 照片名称 | 皇城北侧机耕路现状 | 照片编号 | 1-08 | 照片名称 | 皇城北侧机耕路现状 | 照片编号 | 1-09 | 照片名称 | 宫城西侧机耕路现状 |
| 简要说明 | 机耕路及其两侧沙化严重 | | | 简要说明 | 机耕路尽头延伸区域植被退化，土地沙化 | | | 简要说明 | 机耕路略高与周边地坪，导致其两侧植被缺乏水分，逐渐退化。 | | |

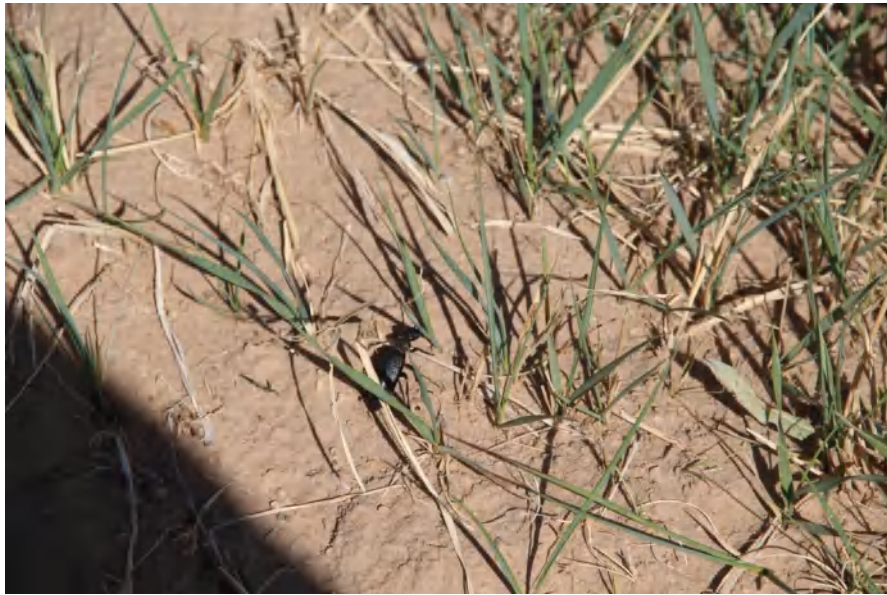
| 照片编号 | 1-10 | 照片名称 | 遗址区皇城内昆虫现状 | 照片编号 | 1-11 | 照片名称 | 遗址区皇城东侧动物现状 | 照片编号 | 1-12 | 照片名称 | 遗址区皇城内南侧植被现状 |
| 简要说明 | 遗址区内发现芜菁昆虫，该昆虫以草或作物为食，破坏遗址区内植被生长。 | | | 简要说明 | 遗址区内发现孢子，以草或植被为食，影响草木生长。 | | | 简要说明 | 遗址区内大量生长的披碱草。 | | |

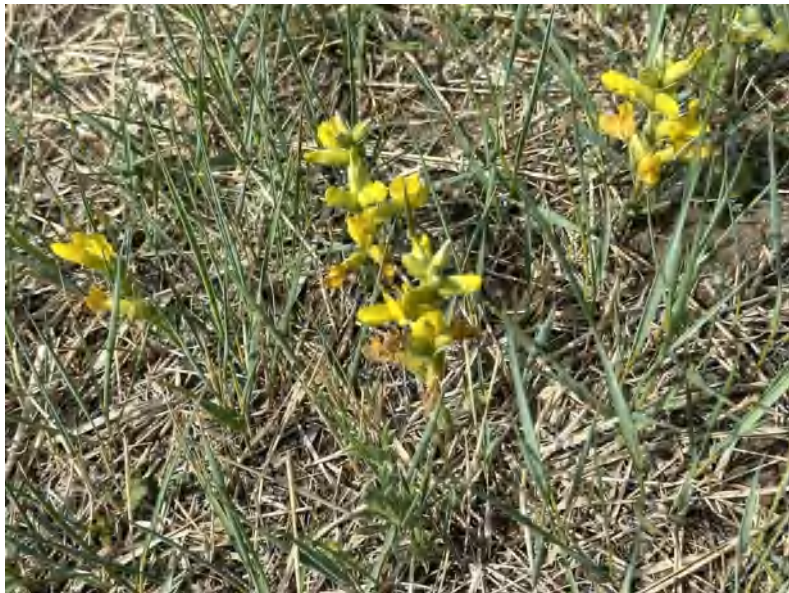
| 元上都遗址环境整治工程设计方案 | | | | | | | | | | | |
|---|---|---|---|---|---|---|---|---|---|---|---|
| 照片编号 | 1-13 | 照片名称 | 遗址区皇城内南侧植被现状 | 照片编号 | 1-14 | 照片名称 | 遗址区皇城内南侧植被现状 | 照片编号 | 1-15 | 照片名称 | 遗址区皇城内南侧植被现状 |
| 简要说明 | 遗址区内生长的披针叶野决明植物。 | | | 简要说明 | 遗址区内生长的白花马蔺植物。 | | | 简要说明 | 遗址区内生长的大籽蒿植物。 | | |

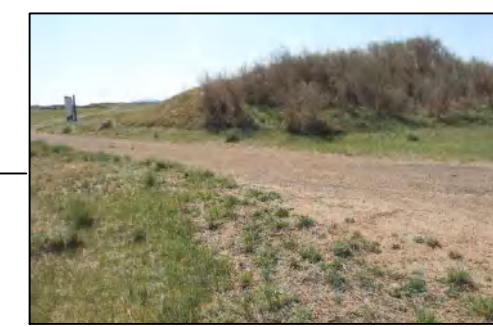
机耕路现状

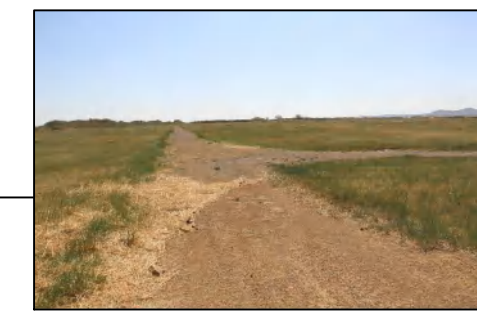
机耕路现状
