2023年呼和浩特市市政维修工程设计

道路交通隔离栏维修改造项目

内蒙古城市规划市政设计研究院有限公司

二〇二三年 七月

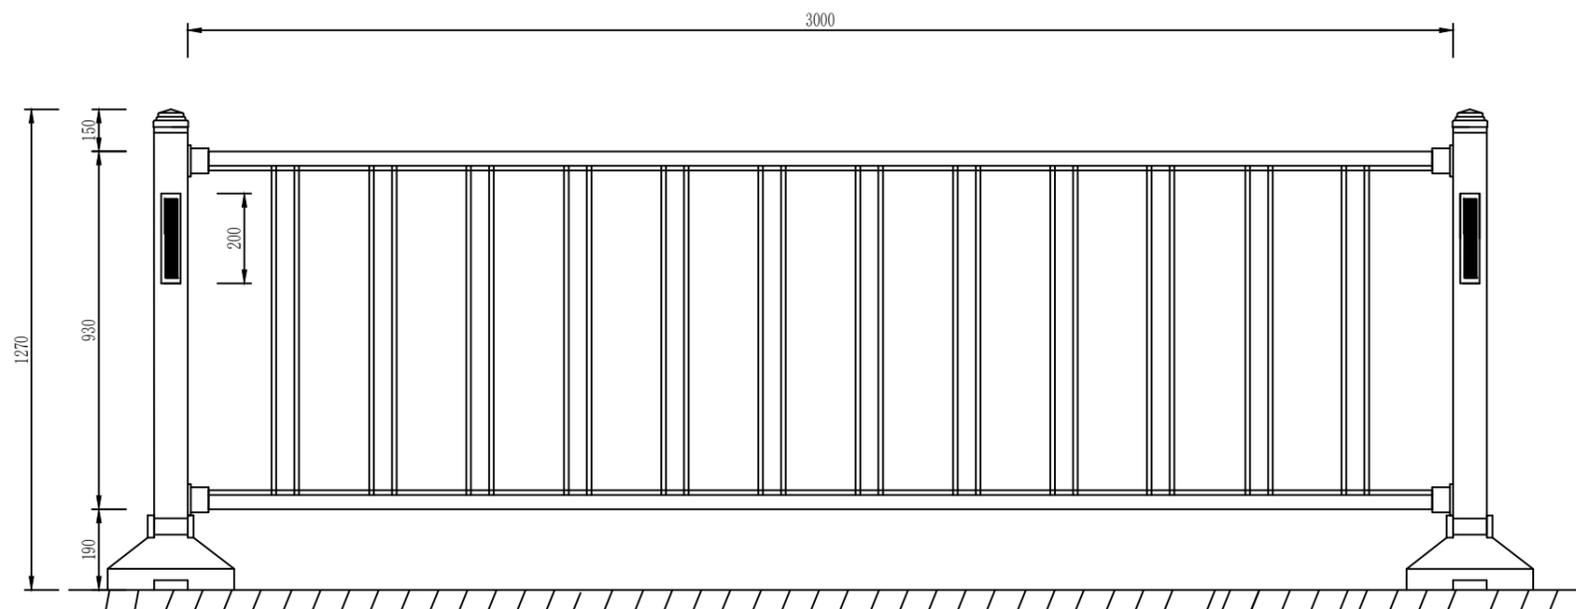
改造后机动车隔离栏示意图(一)

立柱剖面40*80

横管剖面60*40

竖管剖面30*30

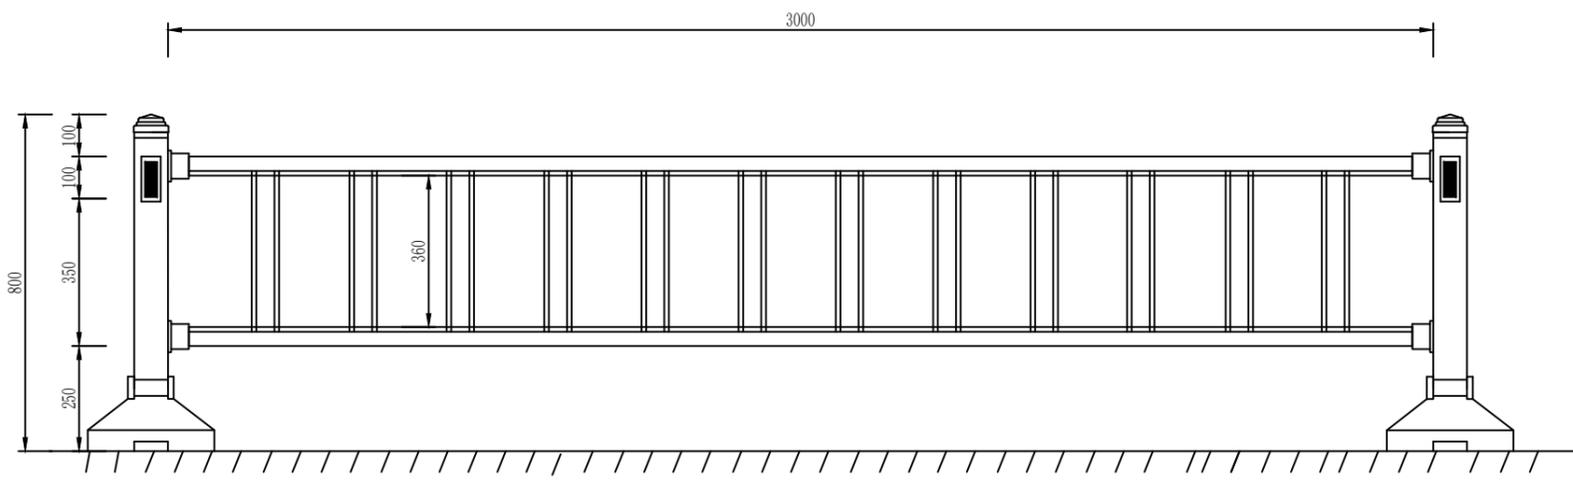
改造后机非隔离栏示意图(一)

立柱剖面40*80

横管剖面40*60

竖管剖面30*30

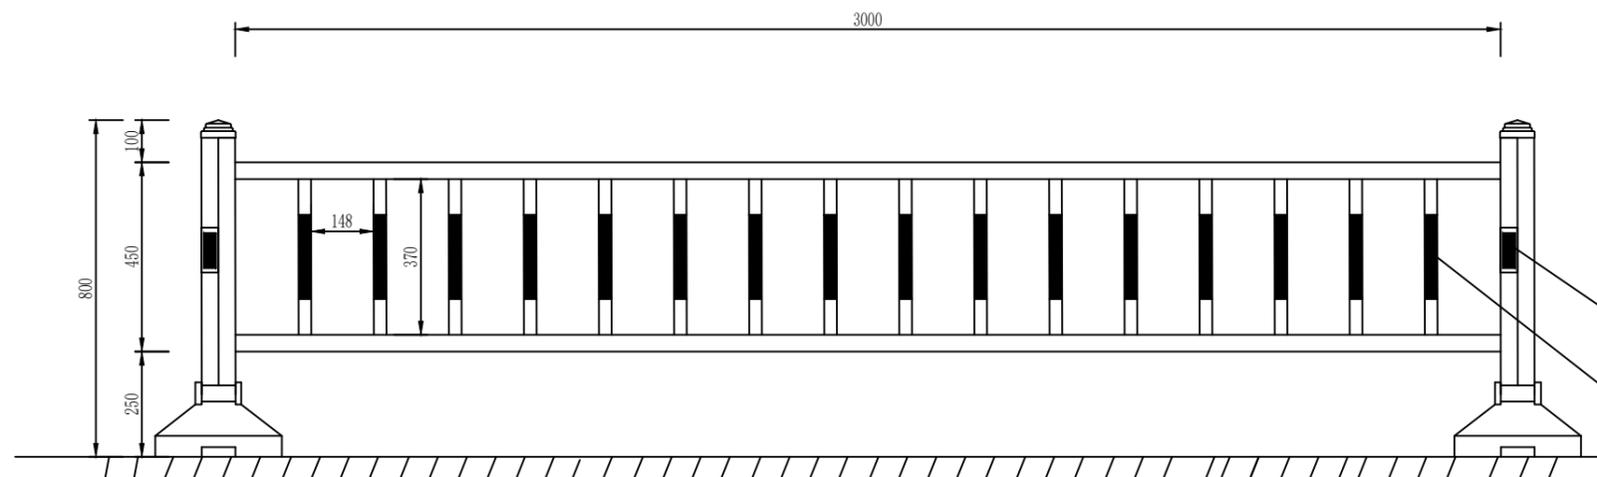
现状机非隔离栏示意图(二)

- ② 更破损换及功能缺失反光警示装置
- ① 整体打磨、除锈、除尘、喷涂处理

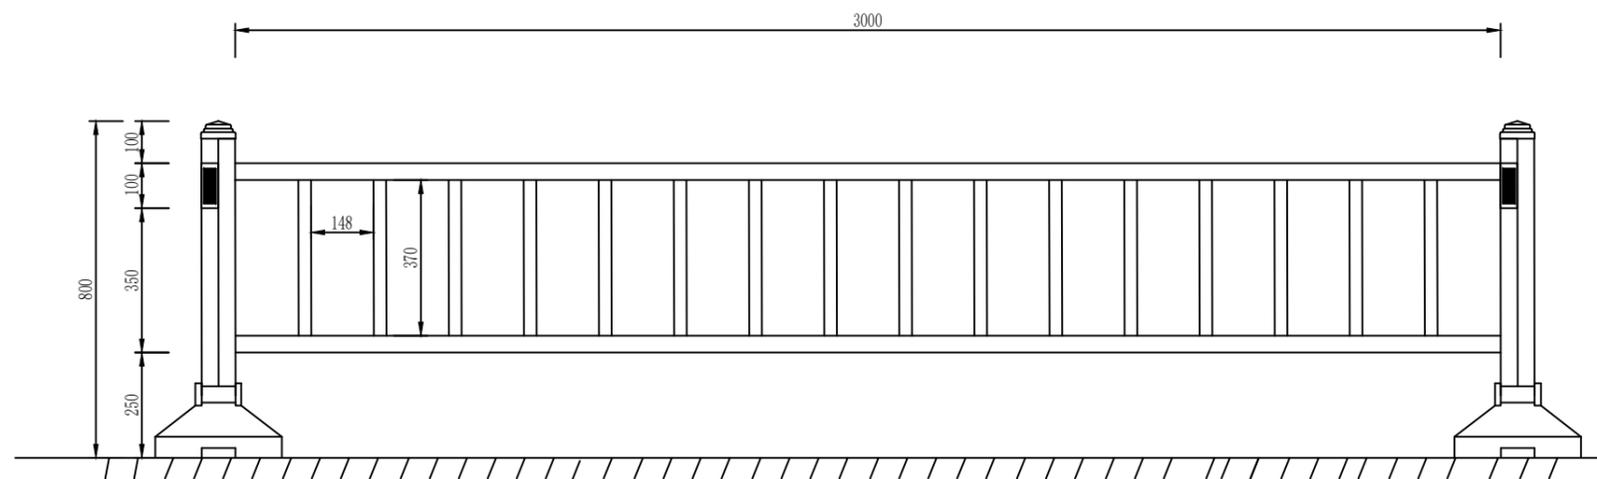
改造后机非隔离栏示意图(二)

立柱剖面40*80

横管剖面40*60

竖管剖面30*30
